ANÁLISE AMBIENTAL INTEGRADA NA REGIÃO LESTE DE TERESINA: ESTUDO DE CASO DO BAIRRO JÓQUEI

INTEGRATED ENVIRONMENTAL ANALYSIS IN THE EAST REGION OF TERESINA: CASE STUDY OF THE JÓQUEI NEIGHBORHOOD

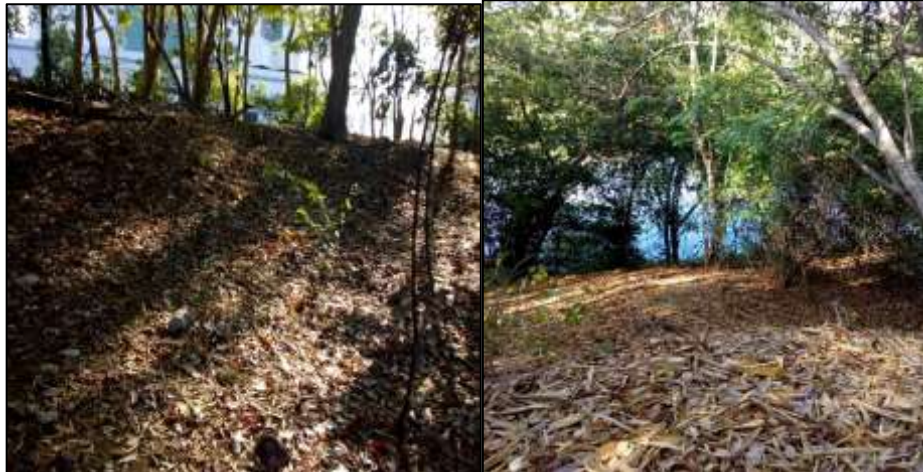
Figura 3 - Mosaico de fotos destacando presença de serrapilheira

Ao analisar os aspectos naturais da Unidade I, observou-se um alto índice de serrapilheira (Figura 3). Como se observa nas fotografias da Figura 3, a serrapilheira compreende uma camada que fica acima do solo, formada por restos de folhas, galhos, frutos e demais partes vegetais. Embora, para o senso comum, essa camada possa denotar inutilidade, estudos apontam para a sua relevância no que diz respeito à provisão de nutrientes, que podem retornar ao solo através da decomposição desses componentes caracterizando o ambiente da área.

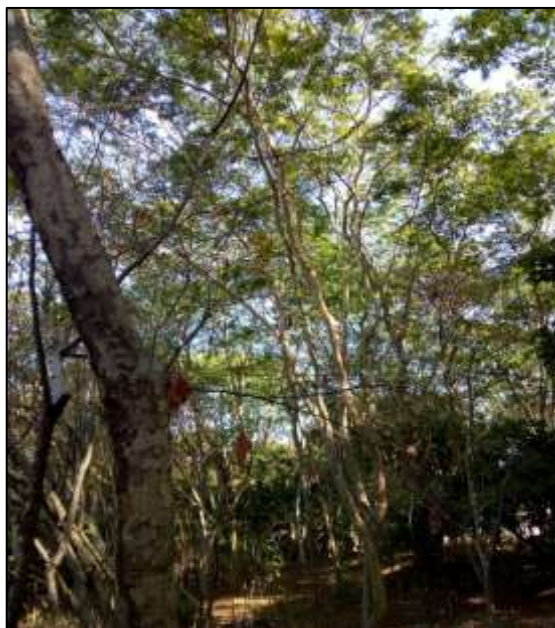
Figura 4 - Fotografia destacando vegetação de porte arbóreo

Outro aspecto desta primeira unidade, refere-se à cobertura vegetal, relacionado à dinâmica da vegetação. Ela se apresenta de forma densa, com variedade de plantas nativas, destacando-se o angico branco, além de plantas exóticas, como o bambu (Figura 4). Observa-se, ainda, que estas espécies vegetais de porte arbóreo apresentam copas entrelaçadas que permitem o sombreamento quase total da área.

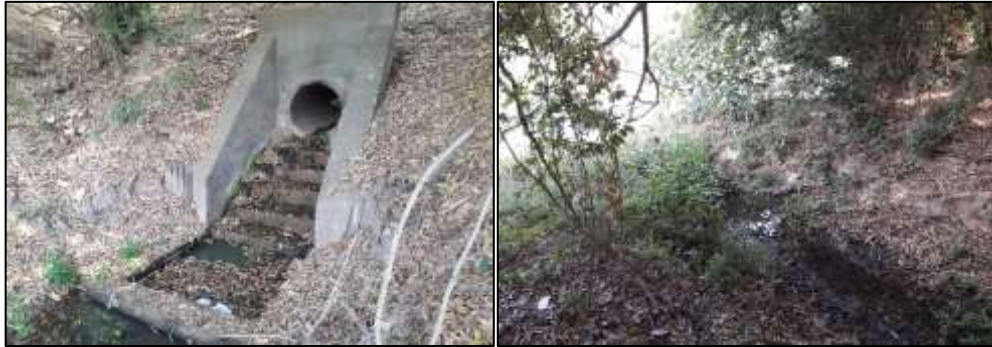
Figura 5 - Mosaico de fotos que mostram galerias de esgoto lançando efluentes no rio Poti

Outro impacto identificado na primeira Unidade, correspondeu ao lançamento de efluentes *in natura* no rio Poti (Figura 5). Esse despejo de esgoto nas águas do referido rio é decorrente da deficiência no sistema de esgotamento sanitário na cidade de Teresina, devido a capital não possuir um sistema de saneamento que atenda a pelo menos 60% dos efluentes provenientes das residências urbanas, principalmente neste trecho e à montante deste trecho estudado.

A intensidade deste impacto é considerada alta, trazendo como consequência maior a poluição do rio Poti, o que contribui para a eutrofização do rio, afetando a vida da fauna aquática e dos pescadores.

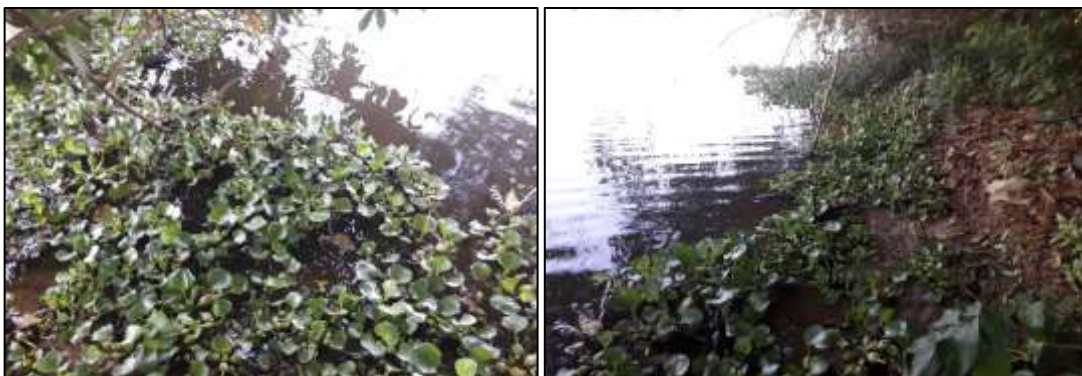
Figura 6 - Mosaico de fotos que mostram os aguapés no leito do rio Poti

Com relação ao nível de poluição do rio Poti, a presença anual de aguapés (*Eichhornia crassipes*) das suas águas (Figura 6) se constitui uma indicação de poluição orgânica proveniente dos esgotos in natura que o rio recebe, conforme destacam os estudos e entrevistas de especialista, veiculadas nos meios de comunicação local. Estas constatações visuais e a identificação dos tipos de poluentes são confirmadas em estudos laboratoriais sobre a qualidade das águas do rio Poti no trecho urbano de Teresina, datados de diversos períodos (Oliveira, 2012).

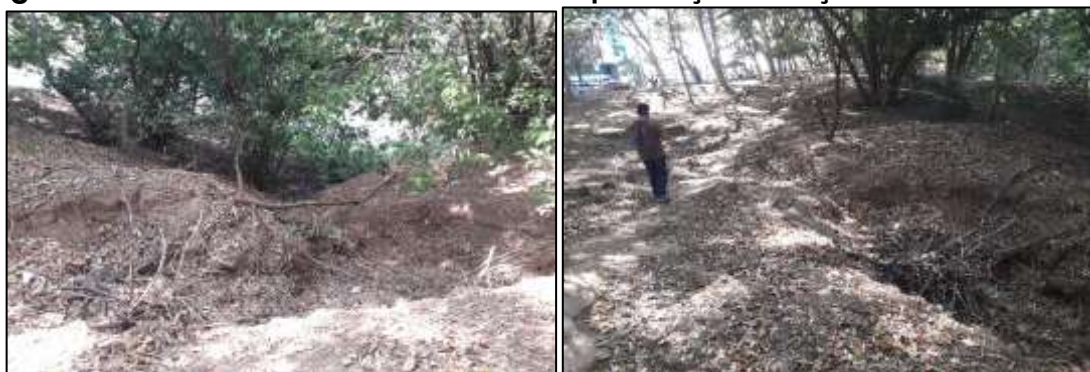
Figura 7 - Mosaico de fotos destacando a presença de voçoroca na Unidade 1

A presença da formação de voçorocas constitui outro impacto identificado na primeira unidade (Figura 7). A voçoroca compreende uma forma erosiva no relevo que tem relação com o escoamento das águas e se associa, principalmente, à natureza dos minerais que compõem os solos. No entanto, com a presença de atividades antrópicas, como, por exemplo, o desmatamento e o uso inadequado do solo, esse tipo de erosão se intensifica, tornando-se um impacto de alta intensidade, provocando a formação de cicatrizes ou sulcos nos solos a partir de 50cm de profundidade e, conseqüentemente, carreando os sedimentos retirados do solo para os leitos dos rios (Guerra *et al.*, 2020), no caso estudado: o rio Poti.

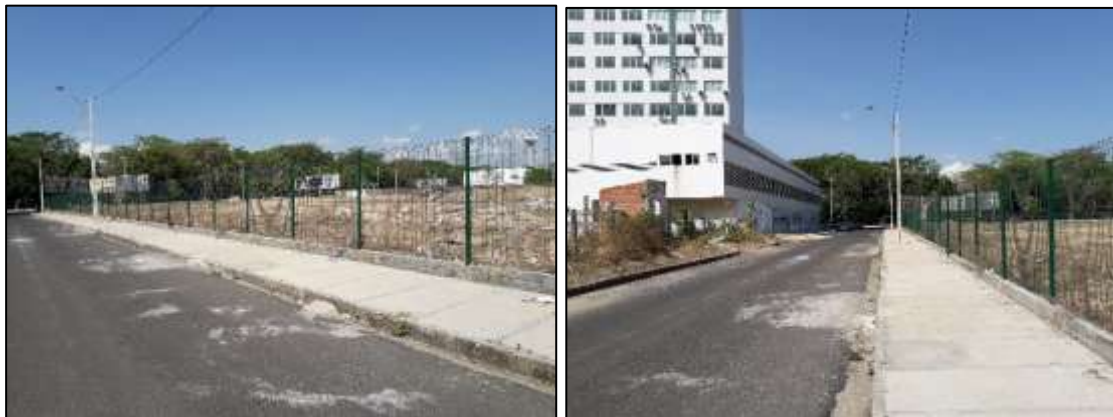
Figura 9 - Mosaico de fotos destacando a falta de vegetação e cobertura asfáltica do solo

Outro impacto que foi analisado corresponde ao desmatamento da vegetação, sendo um problema de alta intensidade, devido a retirada de espécies nativas da flora e da fauna. Além disso, com a ausência de cobertura vegetal, foi possível realizar o aterramento da área e a construção das vias de circulação. Desse modo, percebe-se uma compactação do solo

considerável, o que conseqüentemente possibilitou à área uma crescente impermeabilização (Figura 9).

Nessa perspectiva, com a compactação dos terrenos, fatores do ciclo hidrológico como a infiltração e o escoamento superficial são comprometidos, afetando a recarga das águas subterrâneas. Nesse sentido, como problemas naturais que afetam essa unidade destacam-se as inundações, pois mesmo sendo um ambiente que está bastante artificializado, a área compreende um terraço inundável, quando há cheias excepcionais.

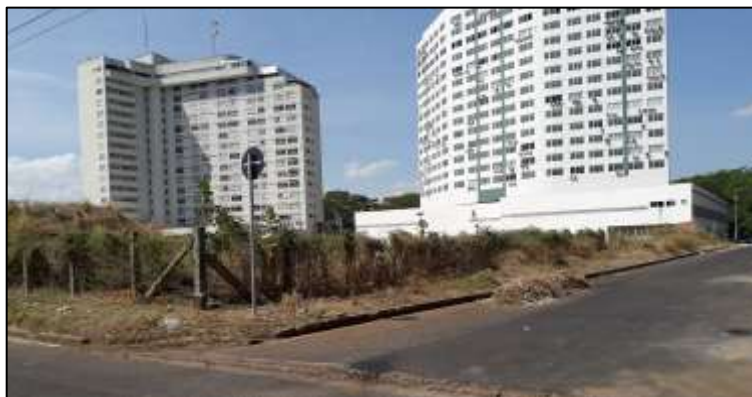
Figura 10 - Fotografia que mostra prédio comercial e terreno desocupado

A subunidade II apresenta prédios residenciais e comerciais, além de vários terrenos desocupados; áreas propícias para a especulação urbana, que demonstram a valorização do bairro e o deixam ainda mais valorizado (Figura 10). A presença de resíduos sólidos ocorre paralelamente a existência de áreas ainda de mata nativa.

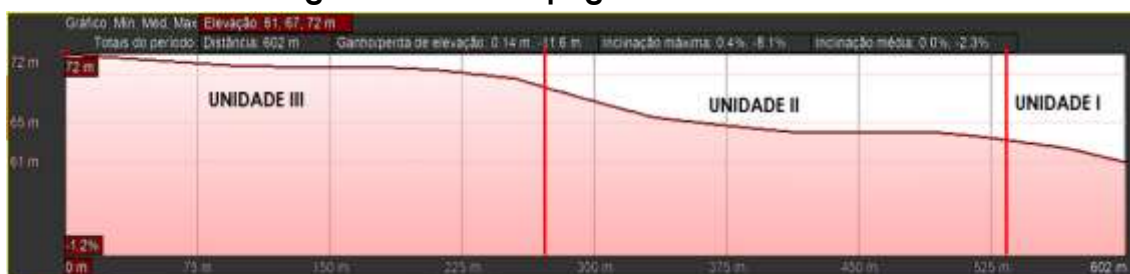
Figura 13 - Perfil Topográfico da área de estudo

Segundo o perfil topográfico elaborado no software *Google Earth*, a altitude no trecho de estudo, varia de 61m até 72m (Figura 13). A declividade com base nos estudos de Lima (2011), apoiado nas observações *in loco*, verificou-se que é caracterizado pela topografia de plano a suave ondulado. Desse modo, na Unidade I percebeu-se uma variação de altitude no próprio nível do terraço, essas variações topográficas têm relação com os processos erosivos. Assim, com base no perfil, a altitude da primeira unidade ficou entre 60 a 64 metros.

Na Unidade II, a altitude ficou entre 63 e 69 m. Permaneceu-se constante na primeira subunidade, e houve uma elevação topográfica na subunidade II. Essa característica tem como influencia que, na subunidade I o relevo foi totalmente alterado para a construção das vias de circulação, principalmente. Na Unidade III, não houve tanta diferenciação da altitude, ficando de 69 a 72m.
