PATRIMÔNIO HIDROLÓGICO E SUAS POTENCIALIDADES: ESTUDO SOBRE O MUNICÍPIO DE PIRIPIRI, PIAUÍ

Palavras-chave: Patrimônio hidrológico; inventário; hidrossítios.

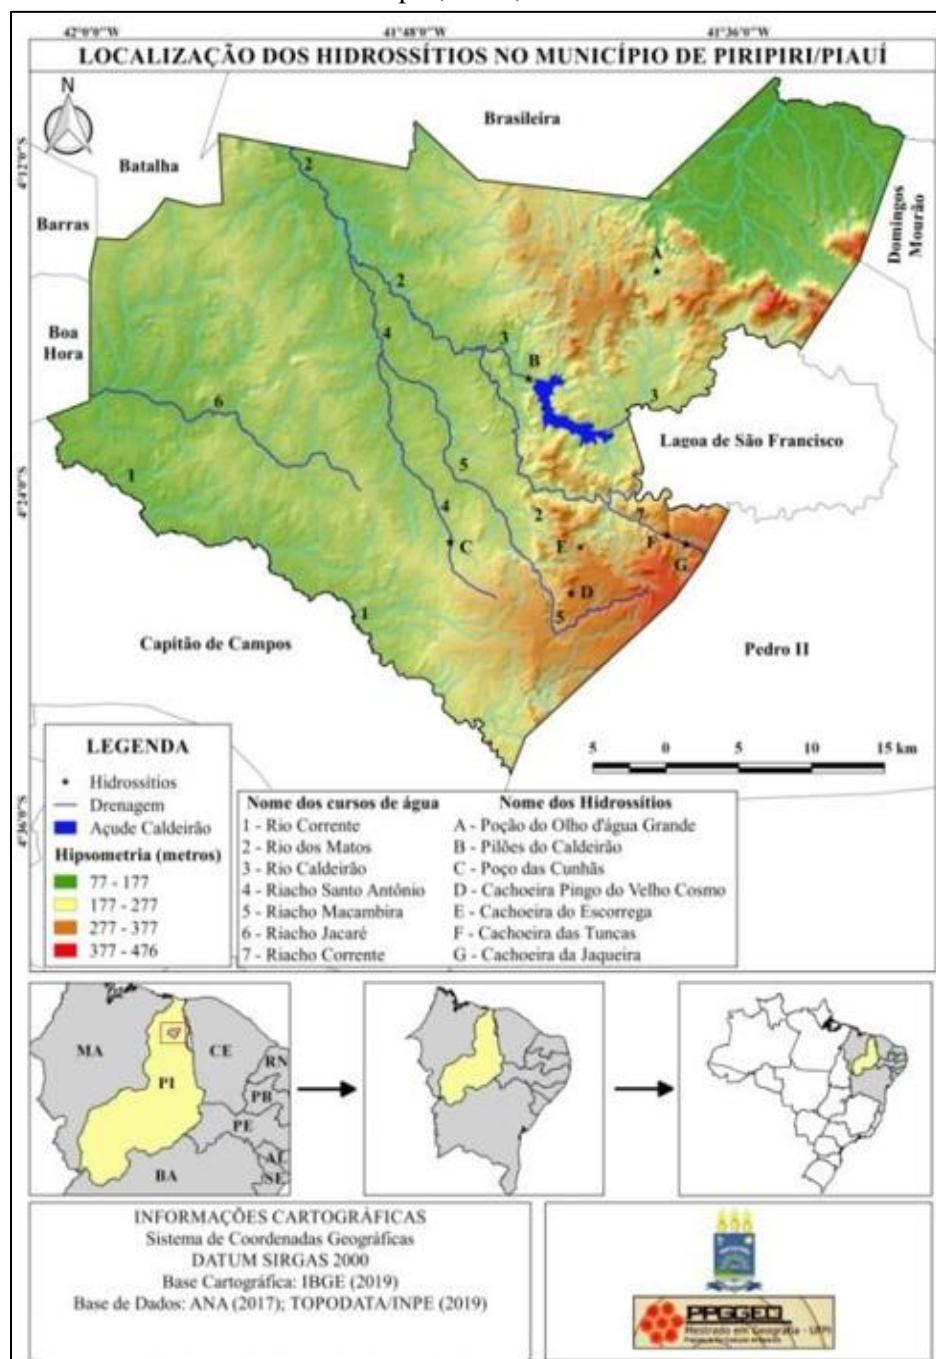
Figura 1 - Mapa de localização dos hidrossítios com destaque a rede hidrográfica do município de Piripiri, Piauí, Brasil

O município de Piripiri/PI (Figura 1) distante 160 km da capital Teresina, localiza-se na Região Geográfica Intermediária de Parnaíba, de acordo com a nova divisão regional proposta pelo IBGE em 2017. A sede municipal tem as coordenadas geográficas de 04° 16'24" S e 41°46'37" W de Greenwich. Compreende uma área irregular de 1.302 km², tendo como limites os municípios de Batalha e Brasileira ao Norte, ao Sul com Capitão de Campos e Pedro II, a Oeste com Barras, Boa Hora, Batalha e Capitão de Campos e, a Leste com Domingos Mourão, Pedro II e Lagoa de São Francisco (Aguiar; Gomes, 2004).

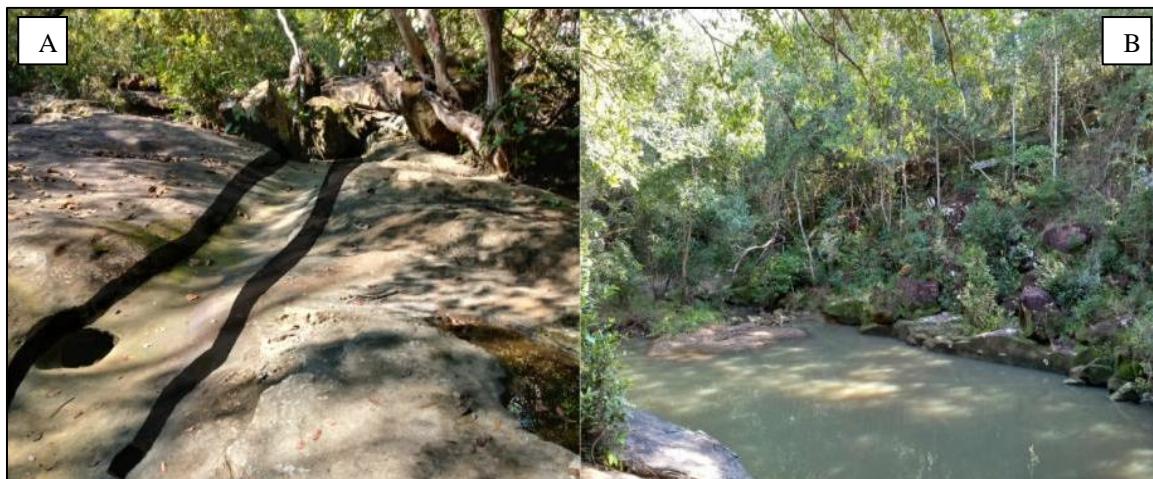
Figura 2 – Fotografia do Hidrossítio Cachoeira do Escorrega, Piripiri, Piauí

(A): A marcação indica a área do escorrega; (B): Poço da Cachoeira do Escorrega e margem direita.
Fonte: Os autores (2021).

O local possui uso turístico, com presença de trilha linear, com alguns desníveis íngremes. As rochas do entorno da cachoeira datam do Paleozóico e são derivadas da Formação Cabeças. Quanto à qualificação geomorfológica, o local possui formas fluviais do tipo cachoeira e cascatas, com o relevo classificado como suave ondulado. Apresenta feições de dissecação do tipo escarpa, com feições de deposição do tipo colúvio, além de feições residuais em escarpamento. Os processos morfodinâmicos aparentes são intemperismo (descamação), ações pluviais (canelura, sulco de erosão), movimento de massa (solapamento, quedas de bloco), ações fluviais (corrosão, corrasão).

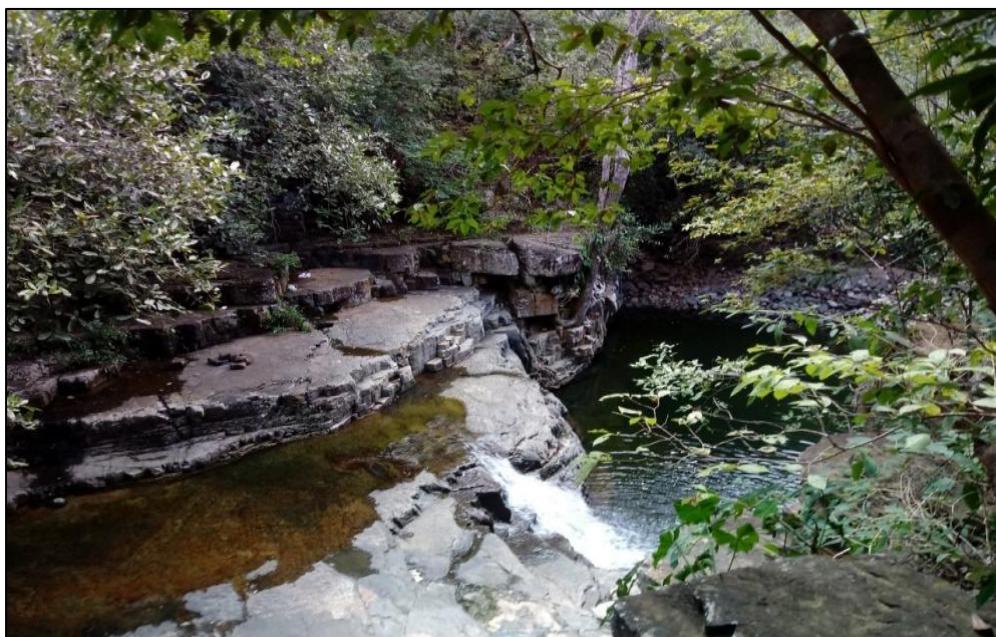
Figura 3 - Fotografia do Hidrossítio Poção Do Olho D’água Grande, Piripiri, Piauí

A acessibilidade é moderada, sendo parte do percurso realizada pela BR-222 (sentido Fortaleza – CE) e outra parte por carroçal em bom estado de conservação, além de uma trilha de curta distância (1,26 km) a pé e de dificuldade moderada (exigindo um bom condicionamento físico, já que o setor final da trilha é bem íngreme e sobre rochas soltas). Por conta de esse declive final ser acentuado, o senso popular passou a chamar o local de “Poção” (Figura 3).

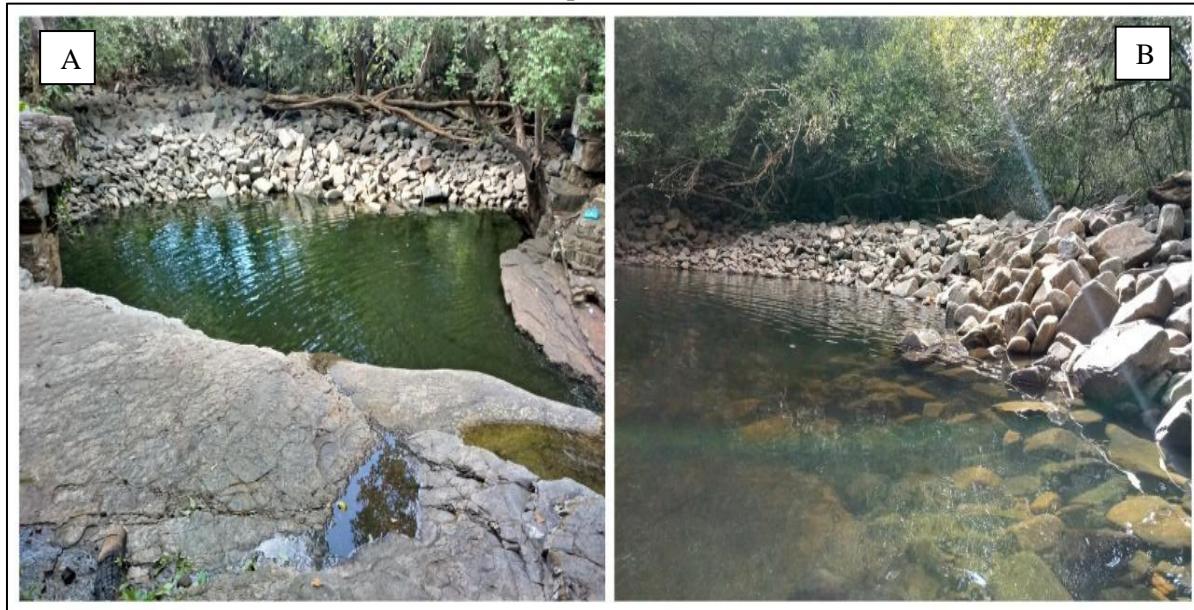
Figura 4 - Fotografia de vista de outros ângulos do Hidrossítio Poção Do Olho D'água Grande, Piripiri, Piauí

Quanto à qualificação geomorfológica, o local apresenta formas erosivas em estruturas sedimentares do tipo depressões, além de formas fluviais do tipo cachoeira e cascatas. Sobre as feições, apresenta dissecação em escarpa e vale com deposição em colúvio e residuais do tipo escarpamento. Têm-se ainda processos morfodinâmicos aparentes como termoclastia, caneluras e sulcos de erosão, solapamento e queda de blocos, além de corrasão, corrosão (Figura 4).

(A): Piscina natural do Poção; (B): Caos de blocos. Fonte: Os autores (2021).

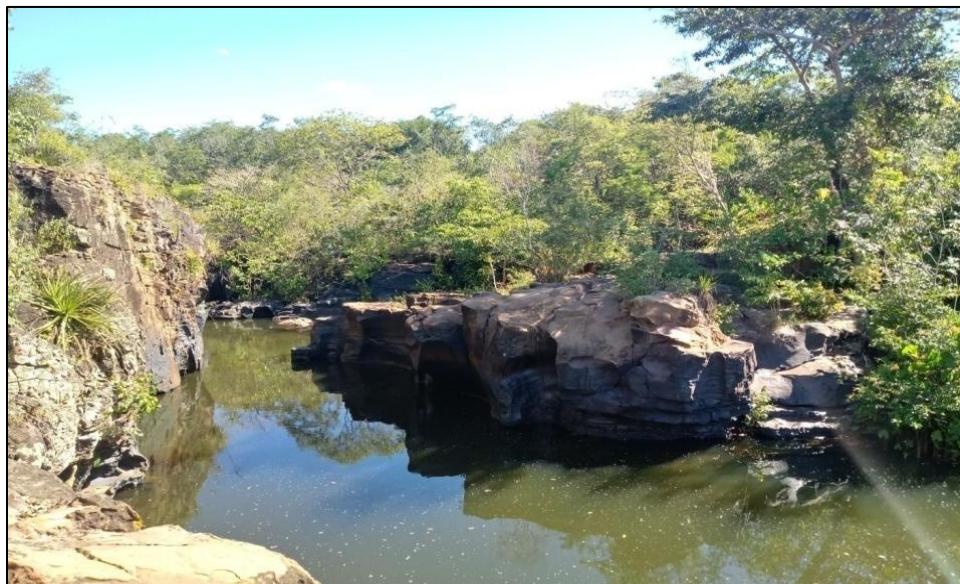
Figura 5 - Fotografia do Hidrossítio Pilões Do Caldeirão, Piripiri, Piauí

Localizados nas coordenadas 4°19'45.9"S e 41°43'45.4"W, a uma altitude de 164 metros, os Pilões do Caldeirão distam 9 km do centro de Piripiri, sendo necessário percorrer uma trilha de aproximadamente 850 metros até o local. Dentre as características do sítio, ele apresenta tipologia sedimentar, com conteúdos de interesse geomorfológico, estratigráfico e hidrológico, podendo ser caracterizado como um “mini cânion”, isto é, um vale encaixado, gerado pela drenagem das águas Rio Caldeirão (represado a montante) que escavou o substrato rochoso, desintegrando o arenito (Figura 5).

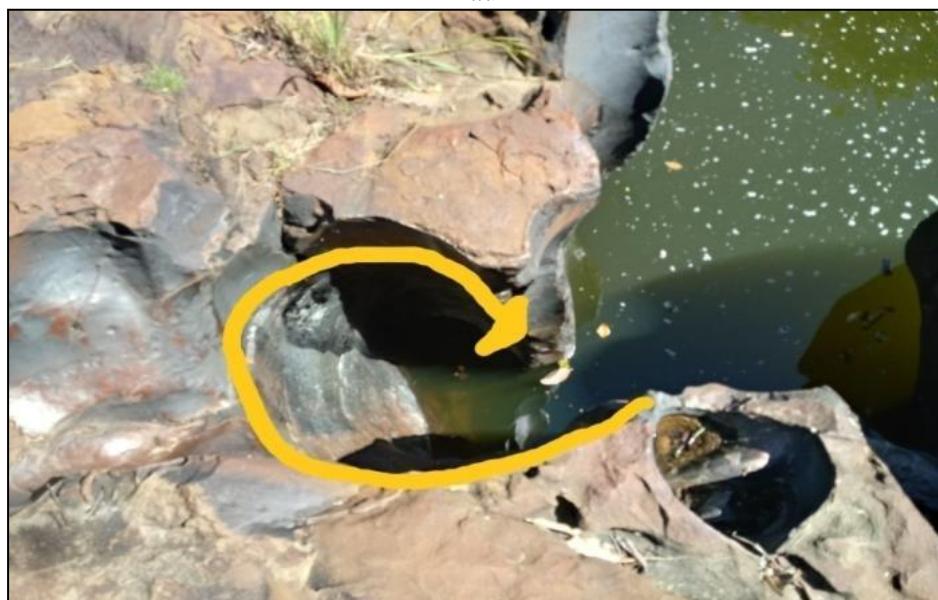
Figura 6 - Fotografia mostrando a presença de “Panelas” e Marmitas nos Pilões do Caldeirão, Piripiri, Piauí

Há ainda a ocorrência de marmitas elaboradas pelo processo de erosão, que segundo Bastos, Maia e Cordeiro (2015, p. 102) trata-se de um “tipo especial de corrasão, originado pelo movimento turbinhonar sobre as rochas no fundo do leito” (Figuras 6).

A seta amarela indica o sentido da erosão fluvial “turbilhonar”. Fonte: Os autores (2021).

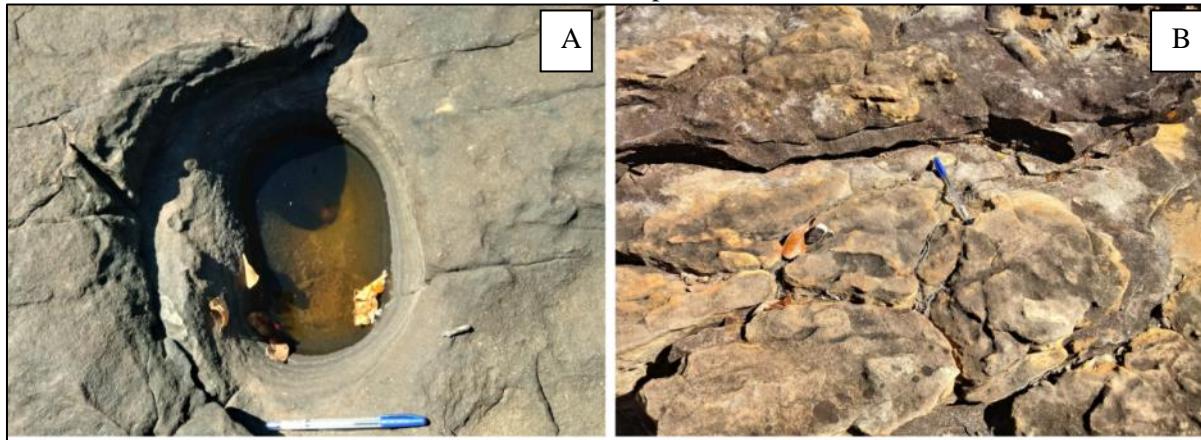
Figura 7 - Fotografias mostrando os processos intempéricos visíveis nas rochas do Hidrossítio Pilões do Caldeirão, Piripiri, Piauí

Quanto à qualificação geomorfológica, o local possui formas erosivas em estruturas sedimentares dos tipos relevo ruíniforme e depressões; além das formas fluviais cachoeira e cascatas. Sobre os processos morfodinâmicos associados à ação hídrica notou-se a degradação granular (responsável pelos efeitos de poligonação), a ação fluvial favorecendo a ocorrência de caneluras e sulcos de erosão e por fim a ação hidráulica com corrosão e corrasão (Figura 7).

(A): Os “pilões” (marmitas) que nomeiam o local; (B): Princípio de efeito de poligonação.

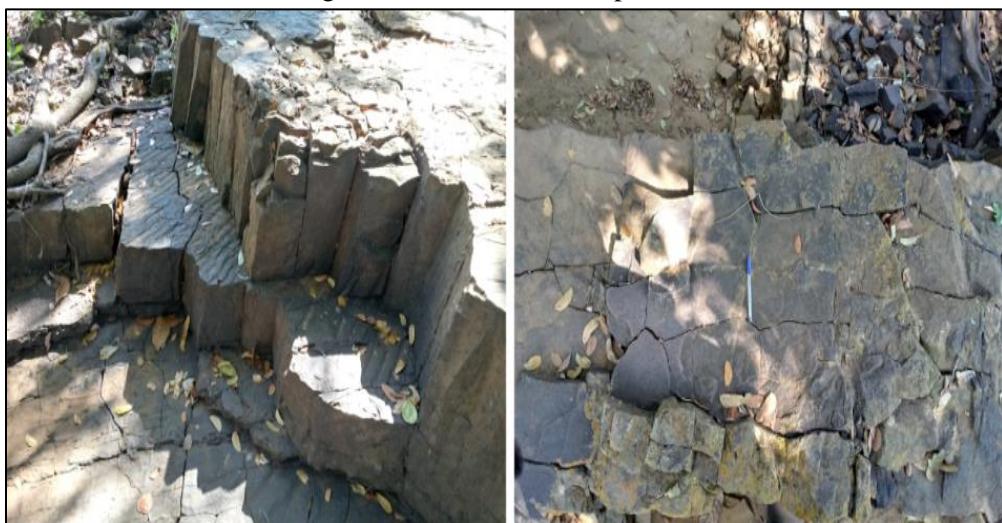
Figura 9 - Fotografias mostrando fraturamento colunar em arenito da Formação Cabeças na Cachoeira Pingo do Velho Cosmo, Piripiri, Piauí

Os processos morfodinâmicos aparentes relacionados aos eventos hídricos são: a degradação granular, ações pluviais (canelura, sulco de erosão), ações fluviais (corrasão) (Figura 9).

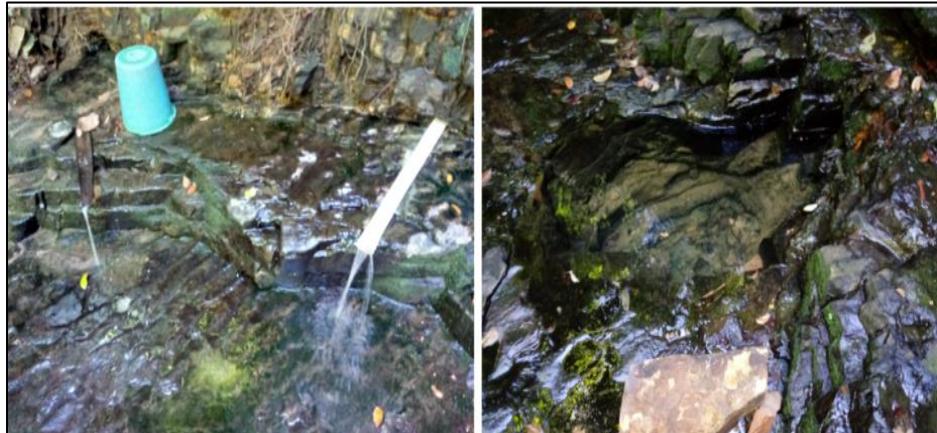
Figura 10 - Fotografias mostrando nascentes localizadas no patamar inferior da Cachoeira Pingo do Velho Cosmo, Piripiri, Piauí

A cachoeira só apresenta fluxo d'água no período chuvoso, que no contexto geral vai de dezembro a maio. O local apresenta hidrologia de superfície por apresentar no patamar inferior a queda d'água algumas nascentes (Figura 10) que contribuem com um riacho de primeira ordem que deságua no Riacho Macambira, um dos subafluentes do Rio dos Matos. Com relação à erosão dos solos constata-se a ocorrência de sulcos ocasionados por ação pluvial.

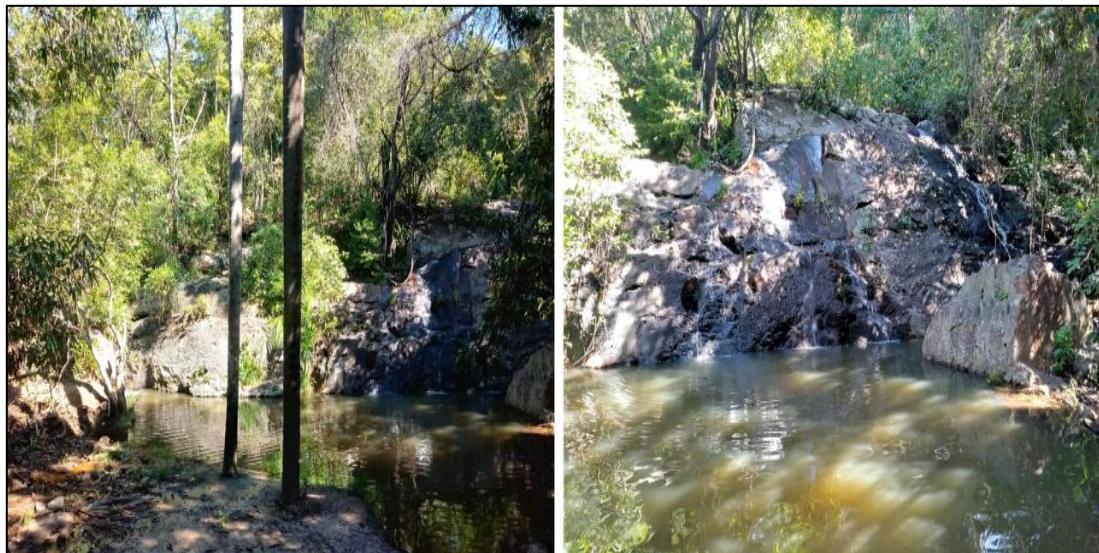
Figura 11 - Fotografias do Hidrossítio Cachoeira da Jaqueira, Piripiri, Piauí

Apresentando boas condições de observação de seus conteúdos, dista 29,6 km do centro de Piripiri, sendo parte do percurso realizado por rodovia estadual (PI-327) e outra parte por trilha de curta distância e dificuldade nível médio, pois apesar de curta, apresenta rochas soltas, necessidade de transpor árvores e galhos caídos e por ser um tanto íngreme (Figura 11).

Sobre a qualificação geomorfológica, o local apresenta formas fluviais (cachoeira e cascata), além de depósitos fluviais (terraços). Com relação às feições do ambiente, identificaram-se as de dissecação (vale), de deposição (colúvio).

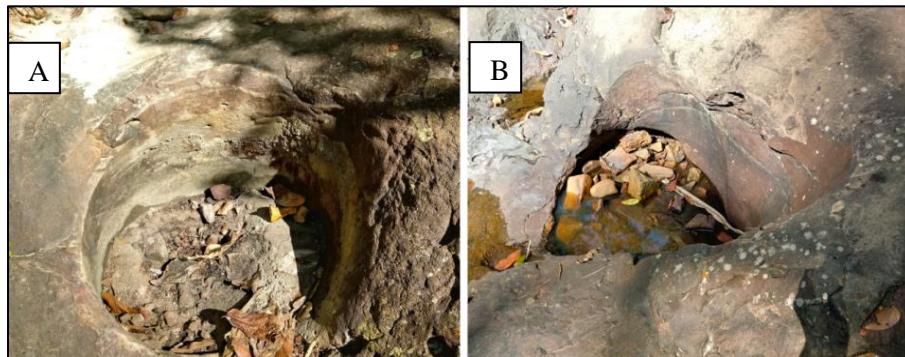
Figura 12 - Fotografias mostrando os processos erosivos nas rochas da Cachoeira da Jaqueira, Piripiri, Piauí

Apresentando processos morfodinâmicos aparentes, constataram-se ações pluviais (sulco de erosão), ações fluviais (ação hidráulica – formando marmitas – além de corrasão), sendo erosão dos solos do tipo pluvial, sulcos e fluvial. A hidrologia de superfície é representada pelo Riacho Corrente (riacho inserido numa falha geológica) que deságua no Rio dos Matos (integrante da bacia do Rio Longá) (Figura 12).

A e B: Marmitas presentes na parte superior da Cachoeira da Jaqueira. Fonte: Os autores (2021).

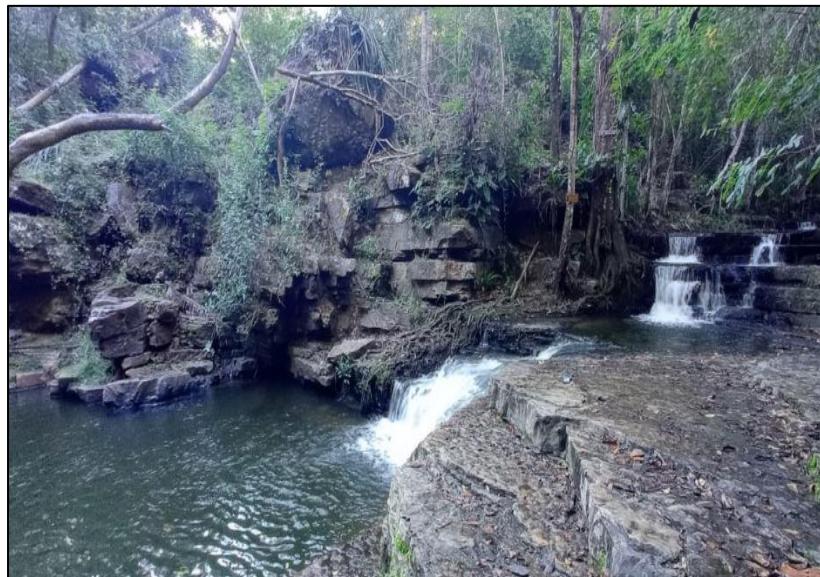
Figura 13 - Fotografia do Hidrossítio Cachoeira das Tuncas, Piripiri, Piauí

O local apresenta como usos potenciais o turístico (aventura, sol/banho, geoturismo), científico e didático, com rochas datando do Paleozóico, com presença de estratificação. Quanto à qualificação geomorfológica, apresenta formas fluviais do tipo cachoeiras (Figura 13).

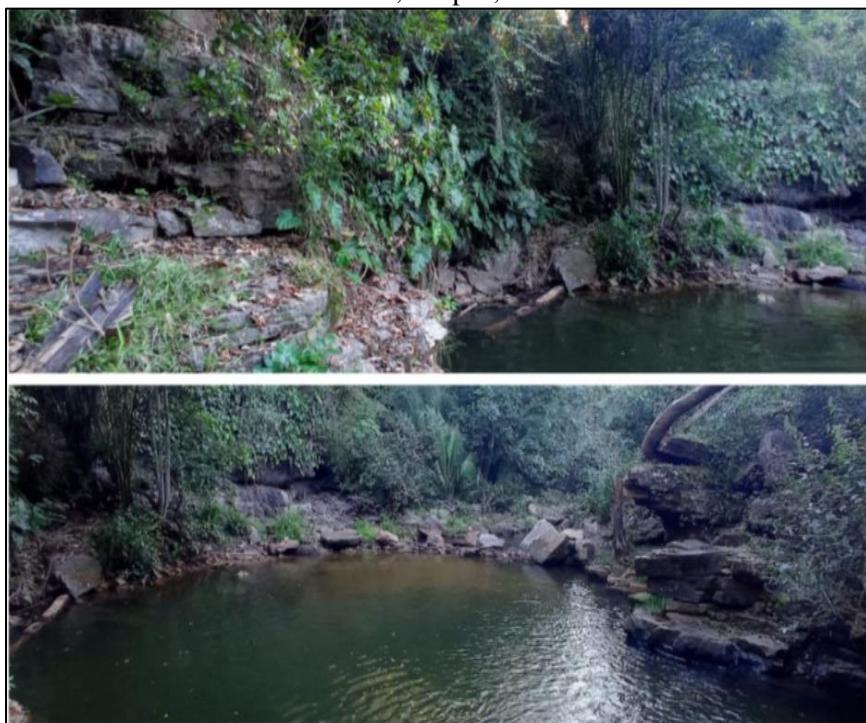
Figura 14 - Fotografias mostrando solapamento e queda de blocos nas margens da Cachoeira Das Tuncas, Piripiri, Piauí

Destacam-se processos morfodinâmicos a degradação granular, movimentos de massas (solapamento, queda de blocos – Figura 14) e ações fluviais (ação hidráulica, corrasão).

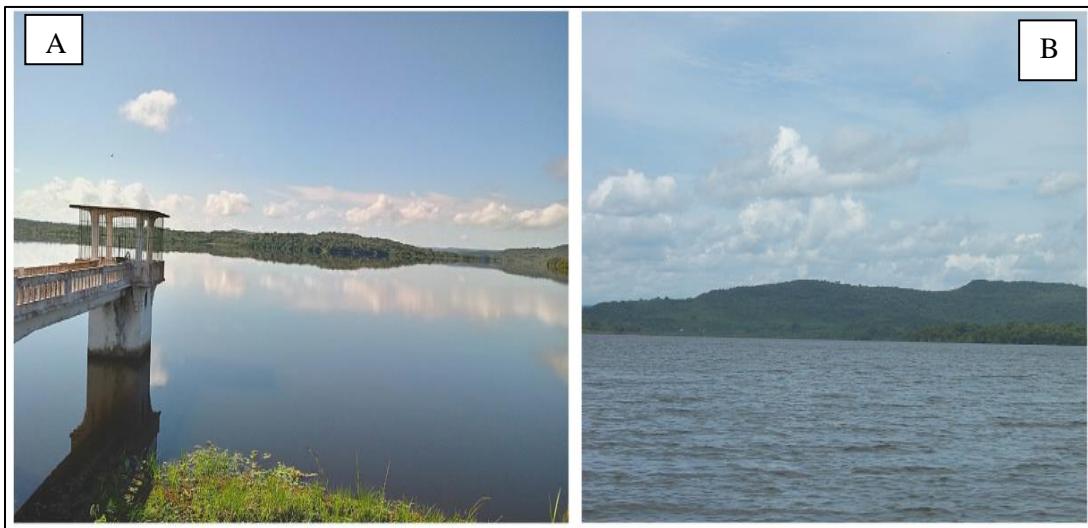
Figura 15 - Fotografias do Hidrossítio Açude Caldeirão, Piripiri, Piauí

O Açude Caldeirão está situado a 9,3 km da sede do município, no local denominado Lagoa, a uma altitude de 172 metros e coordenadas: 4°19'43.9" S e 41°43'22.2" W. O sítio é um dos mais visitados do município e possui acesso por vias em bom estado de conservação: a primeira é (I) Rodovia Vicente Fialho para quem vem pela BR-343 ou BR-222; a outra é a PI-327, para quem vem pelo município de Lagoa de São Francisco (Figura 15).

(A): “Chapéu” do Açude Caldeirão (torre de medição do nível da água); (B): Morros presentes no entorno do açude. Fonte: O autor (2021).

Segundo o Departamento Nacional de Obras contra as Secas - DNOCS, o Açude Caldeirão tem como finalidade básica a regularização do rio de mesmo nome, garantindo a irrigação das férteis várzeas da região, que se tornava inabitável nos períodos de seca, tal como se verificou em 1900, 1908, 1915, 1919, 1927 e 1932 (Dnocs, 2019). Graças a essa disponibilidade de água o uso atual é turístico (Sol/Banho), agrícola (agricultura), piscicultura, além do abastecimento de água para a zona urbana de Piripiri/PI.

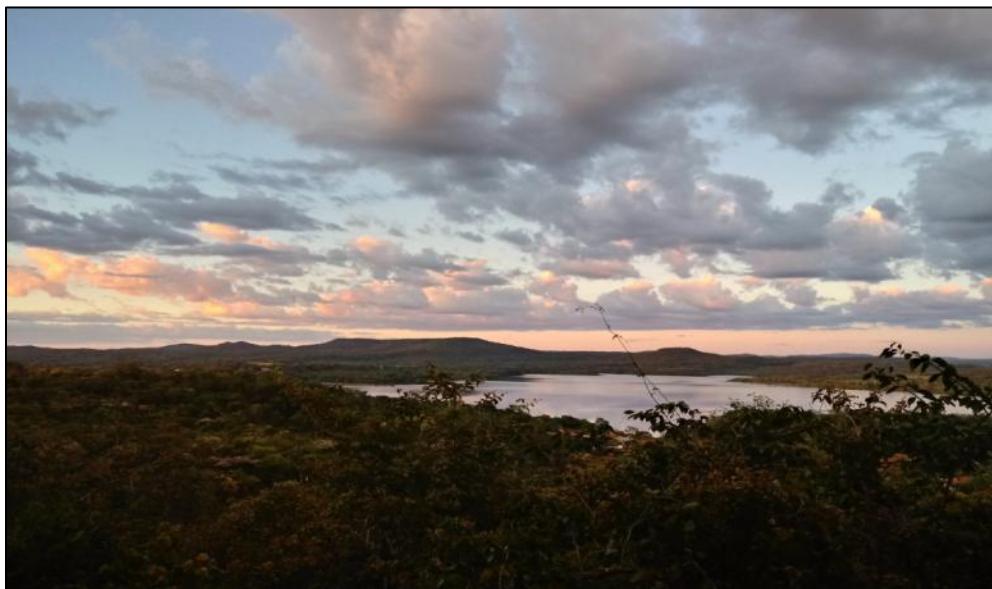
Figura 16 - Fotografia mostrando morros presentes no entorno do Açude Caldeirão, Piripiri, Piauí

O Açude Caldeirão apresenta além de formas fluviais – originadas pelo barramento de um rio (açudamento) – depósitos fluviais em planícies de inundação. Com relação às feições destaca-se a dissecação nos morros presentes nas adjacências do açude e a deposição dos sedimentos nas áreas de planície (Figura 16).

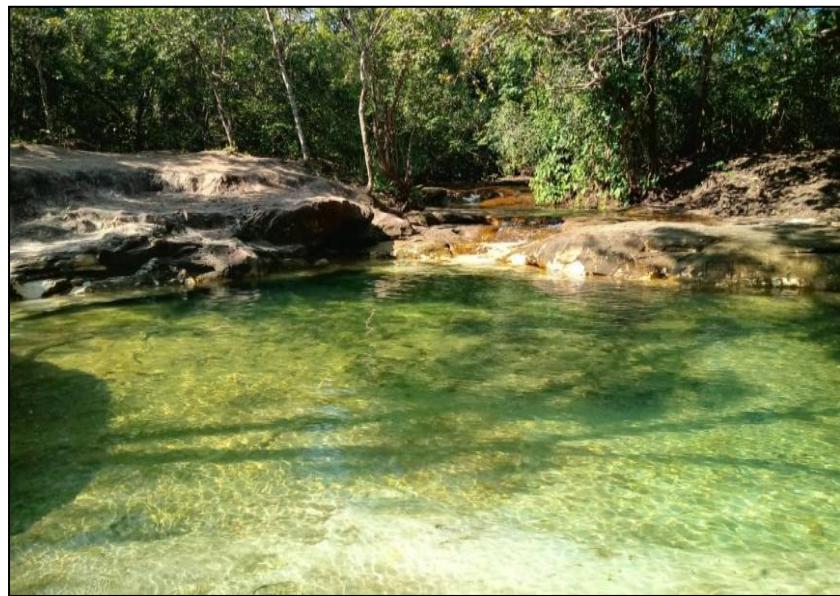
Figura 17 - Fotografia do Hidrossítio Poço das Cunhãs, Piripiri, Piauí

O local situa-se a 20,6 km do centro de Piripiri, na comunidade Tocaia, nas coordenadas 4°25'44.8"S e 41°46'38.1"W, a uma altitude de 172 metros de altitude. O acesso é fácil sendo realizado pela BR-404/PI-216 e por carroçável em bom estado de conservação (Figura 17). Com relação ao enquadramento geral, tem-se uma tipologia sedimentar com conteúdo geomorfológico (cascatas), estratigráfico e hidrológico com boas condições de observação do conteúdo já mencionado.

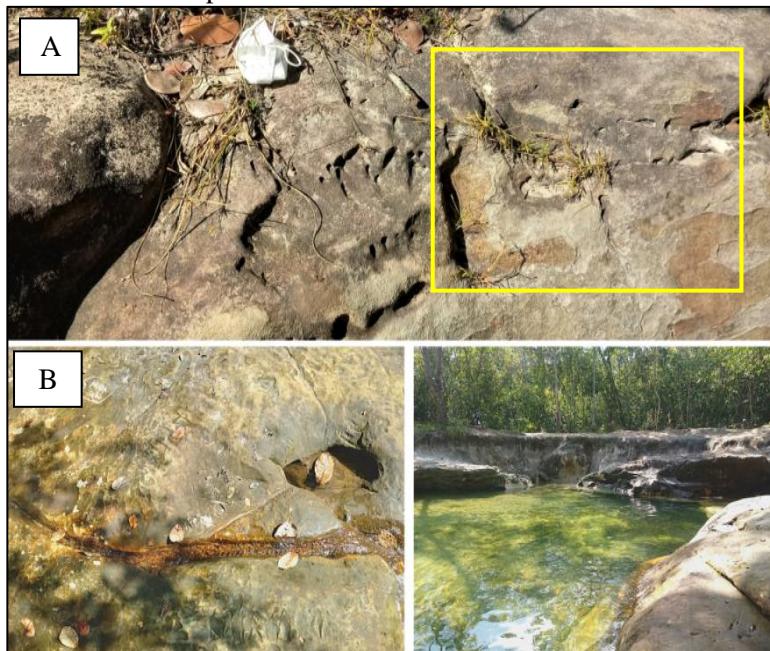
Figura 18 - Fotografias mostrando afloramento rochoso e processos morfodinâmicos presentes no hidrossítio

O local tem como uso atual o turístico e agrícola nas adjacências. É possível destacar que o sítio tem potencial para outros tipos turísticos (sol/banho, geoturismo, ecoturismo). Apresenta rochas do período Paleozóico em área da Formação Cabeças, com litologia terrígena (Figura 18).

A: Descamação da rocha em destaque amarelo; B: Pequenos sulcos de erosão na rocha e uma pequena marmita. Fonte: Os autores (2021).

Quanto à qualificação geomorfológica, o local possui formas fluviais do tipo cachoeira e cascatas com depósitos fluviais em planície de inundação. Não apresenta feições de dissecação e residuais, apenas de deposição do tipo colúvio. Os processos morfodinâmicos aparentes são termoclastia e descamação, além daqueles derivados de ações pluviais (canelura, sulco de erosão) e de ações fluviais (como pode ser visto na Figura 18).
