**ANÁLISE DOS IMPACTOS SOCIOAMBIENTAIS RELACIONADOS A  
OCUPAÇÃO DA VILA NOVA ESPERANÇA NO BAIRRO FLOR DO  
CAMPO EM TERESINA – PI**

**ANALYSIS OF SOCIOENVIRONMENTAL IMPACTS RELATED TO THE  
OCCUPATION OF VILA NOVA ESPERANÇA IN THE FLOR DO CAMPO  
NEIGHBORHOOD IN TERESINA - PI**

*Geografia: Publicações Avulsas. Universidade Federal do Piauí, Teresina, v.7, n. 2, p. 6-27, jul./dez. 2025.*

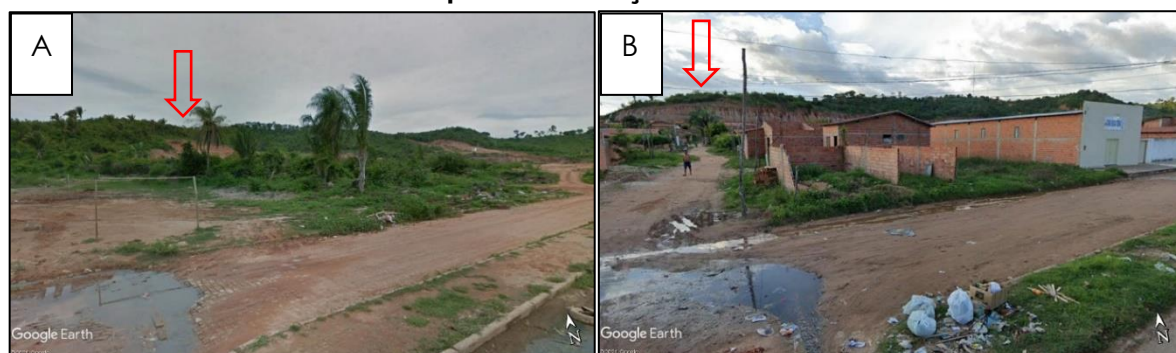
**Figura 3 – Fotografia de momento antes e depois da área de extração de minerais para construção civil**

As Figuras 3A e 3B evidenciam a paisagem antes de ser totalmente transformada com a extração dos recursos minerais para construção de moradias e, posteriormente, já com ocupação tanto no entorno do morro quanto no topo.

A: Fotografia do espaço do bairro Flor do campo no ano de 2012; B: Fotografia do bairro Flor do Campo no ano de 2019.

Ainda com a construção do Residencial Padre Pedro Balzi, a área que na atualidade é denominada de vila Nova Esperança, era utilizada para a retirada de material para a construção civil, visando a construção do próprio residencial. Essa antropização se evidencia até hoje nas marcas deixadas pela extração mineral (Figura 3).
